IMAGEN Y DOLOR

DOLOR 2002;17:227-228

CASO 1

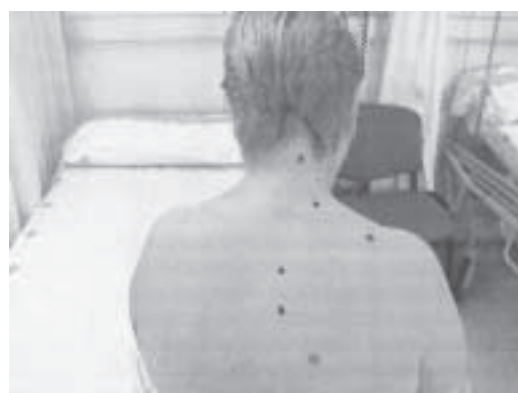
Figura 2. Imagen de los puntos gatillo en los músculos trapecio y romboides derecho.

con TENS, por lo que debido a la persistente contractura de los músculos cervicales se realizó infiltración de 3 puntos de trapecio y 2 de romboides con toxina botulínica tipo A (total 125 unidades de Botox®) (Fig. 2).

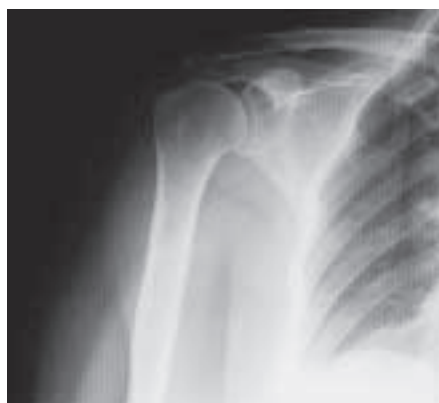
◀ **Figura 1.** Imagen radiológica de la articulación acromio-clavicular donde no se observan anomalías importantes, salvo una pequeña calcificación.

La Rx que aportaba de hombro derecho era normal salvo una pequeña calcificación en el trocanter que no justificaba la impotencia funcional del hombro (Fig. 1).

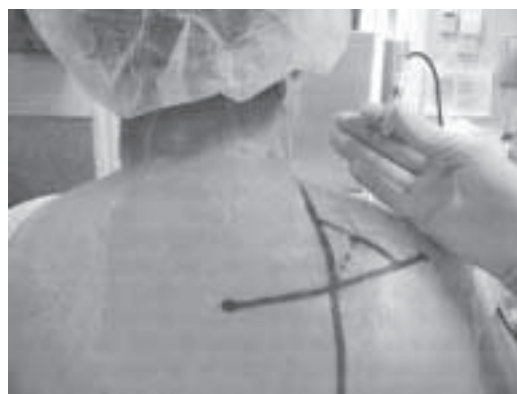
Figura 5. Lesión por radiofrecuencia pulsada del nervio supraespinoso derecho.

y poder reiniciar la rehabilitación. Se realizó mediante técnica de radiofrecuencia pulsátil siguiendo unas directrices anatómicas para su localización y tras comprobar la correcta posición por escopia (Fig. 4) y por estimulación, se procedió a la lesión del nervio (Figs. 5 y 6) más la administración de 5 ml de ropivacaína al 0,20%. La analgesia se consiguió a los 5 min mejorando tanto el dolor como la movilización, y pudiendo iniciar el tratamiento de rehabilitación con el que sigue actualmente.
